地震:千厩マランツ 被害状況(1)

余震:千厩マランツ 新工場の被害状況(1)

余震:千厩マランツ 旧工場の被害(1)

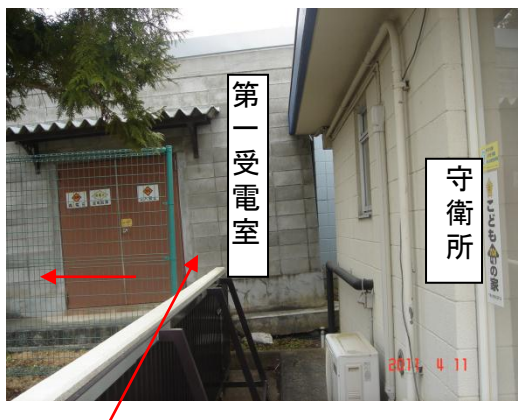
第一受電室が傾いている

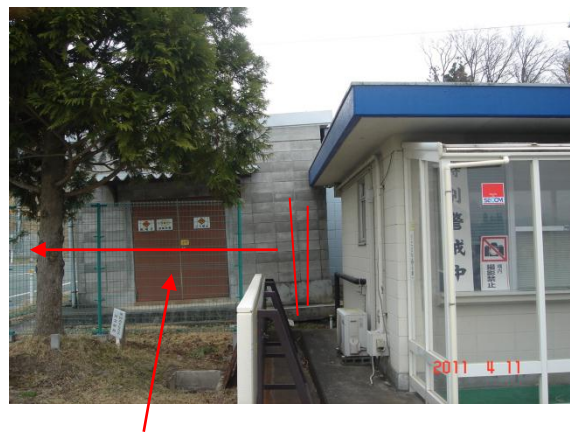
左側に傾いている

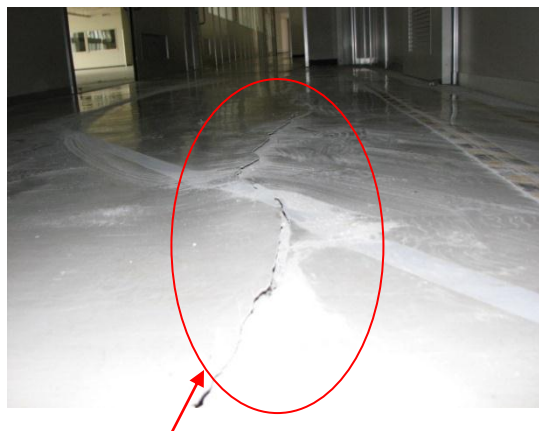
構内の地割れ(多数)

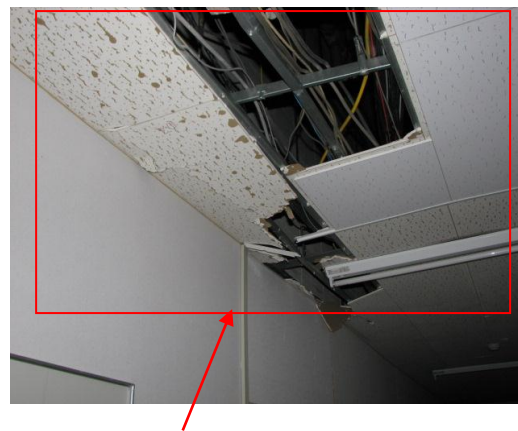
通路の天井落下

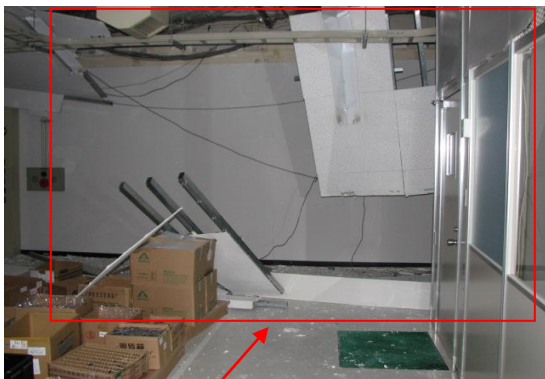
通路の天井落下

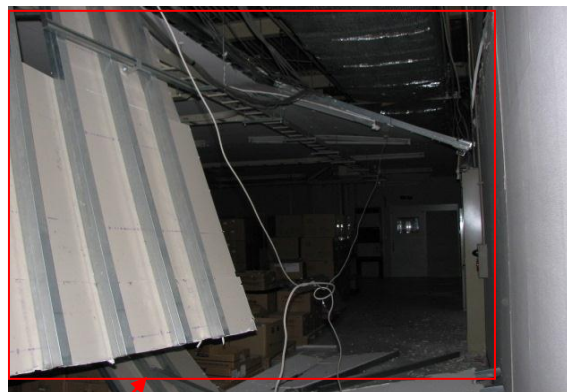
製造の通路の天井落下

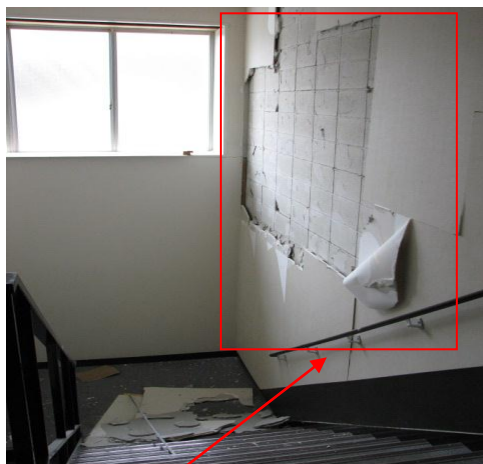
階段の脇の壁崩落

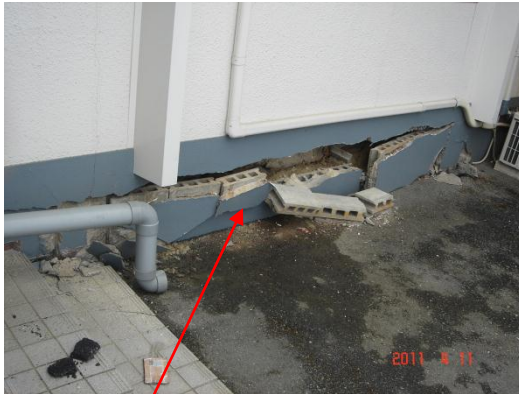
玄関脇の基礎の割れ

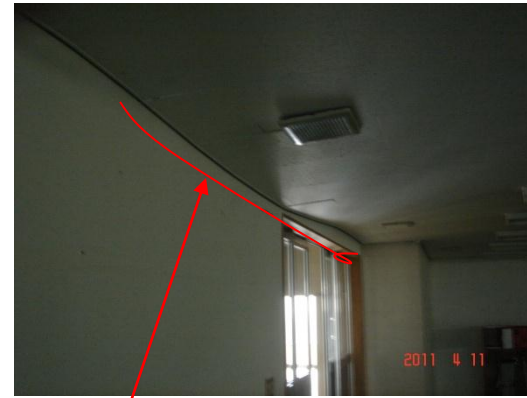
天井の落下(湾曲)

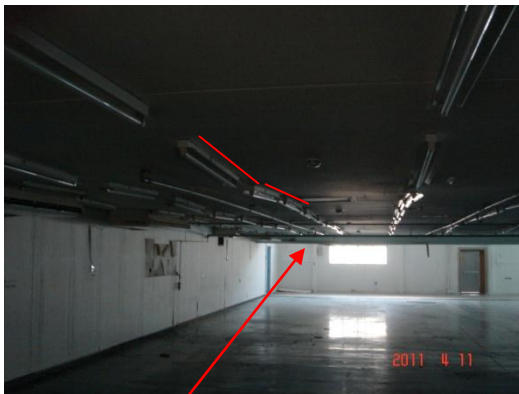
天井の湾曲(うねっている)

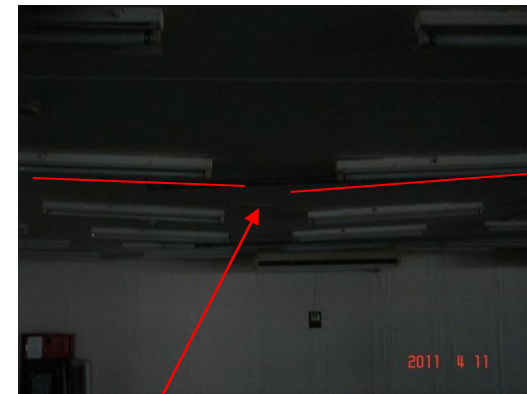
天井の湾曲(うねっている)

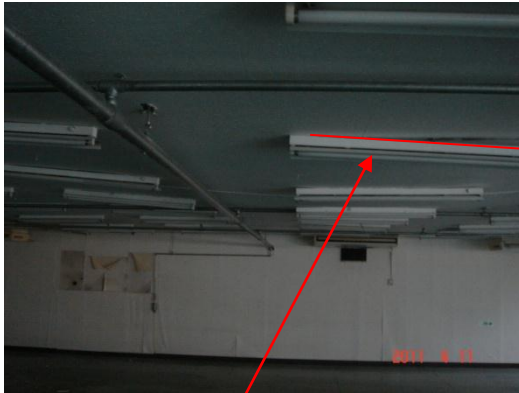
天井の湾曲(うねっている)

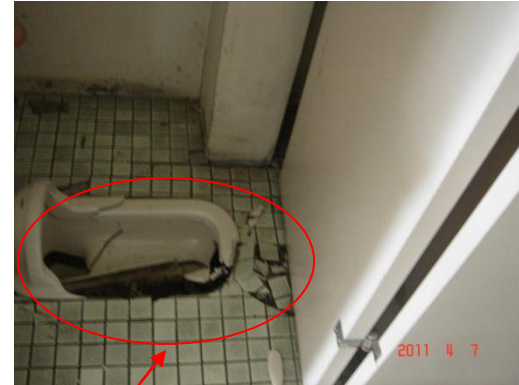
トイレの割れ

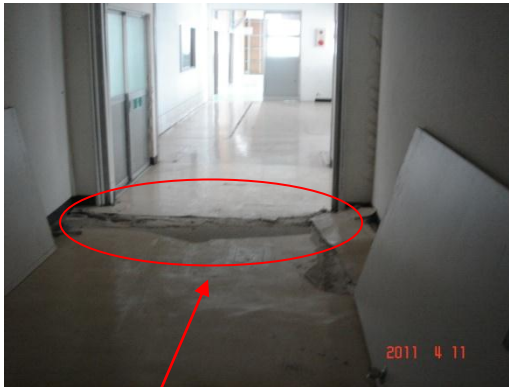
倉庫棟との段差

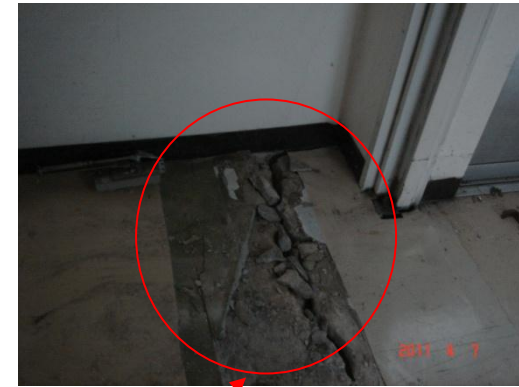
倉庫棟との段差(拡大)
